# REHABILITACIÓN Y CONSOLIDACIÓN DE LA TORRE

DE LA IGLESIA DE SAN PEDRO YUNQUERA DE HENARES  
AÑO 2010

## ACTUACIONES EXTERIORES

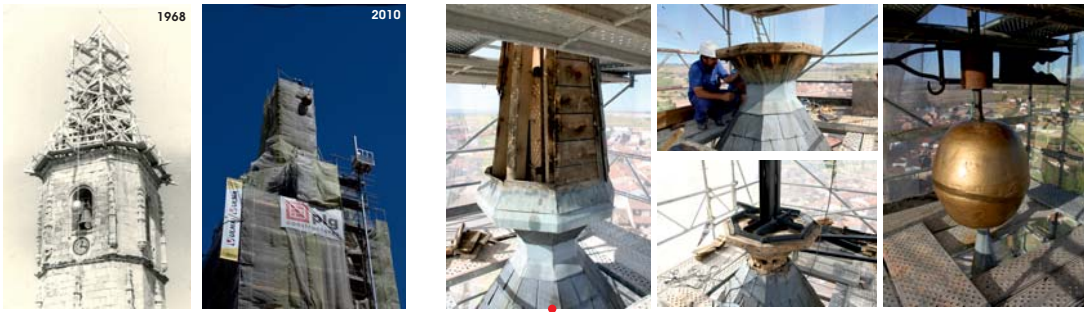
Sustitución aguja chapitel

**Chapitel**  
El actual chapitel que corona la torre data de 1968. Construido íntegramente en madera y recubierto de pizarra y zinc, estaba sufriendo un serio deterioro debido a las gateras, que pudrían la madera y facilitaban la presencia de agentes xilófagos. Además la aguja del chapitel contaba con un importante desplome cada día más notorio. Ambas circunstancias hubieran llevado a la ruina esta estructura en un periodo de tiempo no muy extenso.  
La actuación llevada a cabo supuso en primer lugar la limpieza y el tratamiento antifilófago de la estructura de madera existente. Tras ello se realizó un zuncho de atado perimetral sobre el que se construyó una estructura metálica de refuerzo a la de madera. A la par, se desmontó la aguja del chapitel y se reconstruyó sobre la base de la nueva estructura, volviéndose a colocar, una vez restaurados, los mismos elementos de cubrición y decorativos existentes (bola, veleta y cruz). Por último se limpiaron y restauraron los elementos de pizarra y zinc de la totalidad del chapitel y se colocaron tres portanidos para otras tantas parejas de cigüeñas.

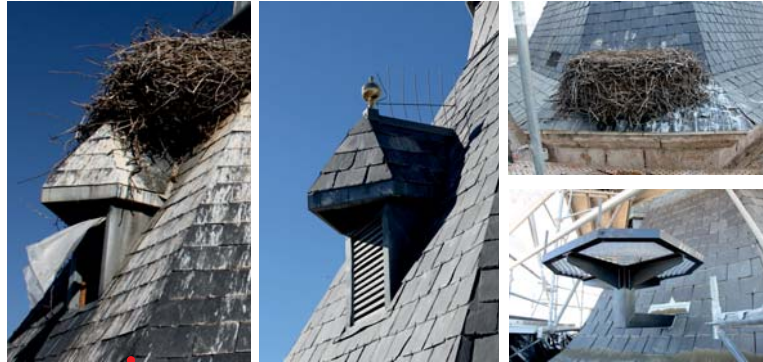
Reubicación de nidos
