## RESUMEN DE LOS TRABAJOS DE REHABILITACIÓN Y CONSOLIDACIÓN DE LA TORRE DE LA IGLESIA DE SAN PEDRO DE YUNQUERA DE HENARES

## **LA RESTAURACIÓN**

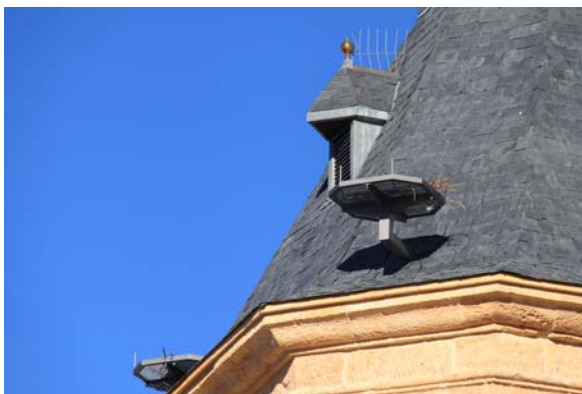
Los agentes atmosféricos, la escasa dureza de la piedra utilizada en la construcción y sobre todo el trascurso de casi 500 años sin actuaciones de importancia habían dado como resultado un estado lamentable de conservación de la torre que sufría una importante degradación y no era extraño ver multitud de pedazos de piedra caídos en la vía pública. Tras varios años de esfuerzo de instituciones y particulares, pudieron dar comienzo las obras de restauración en diciembre de 2009.

Tras la elaboración de diversos estudios y un detallado examen de cada una de las fachadas, toma de muestras y elaboración de moldes de todos los elementos repetitivos, se procedió a la limpieza en seco de todos los sillares y elementos decorativos, consolidando los elementos recuperables. Posteriormente se procedió a la reposición de volúmenes perdidos utilizando morteros minerales de reparación armados con diversos tipos de varillas y alambre de acero tratado. Una vez rejuntada toda la sillería con morteros especiales de cal y áridos seleccionados, y recuperados sillares, pináculos, cornisas y ventanales se patinó el conjunto y se aplicó un tratamiento hidrofugante.

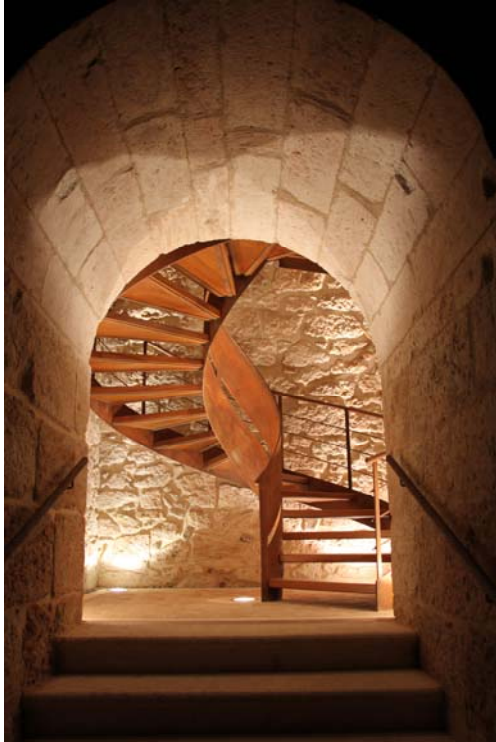
Antes de la intervención, este tramo estaba completamente revestido de yeso y cal y reducía su altura libre a causa de un falso techo que a su vez ocultaba los arranques de lo que fue una bóveda de crucería simple. Una tosca e impracticable escalera llevaba a la entrada al coro alto y al arranque de la escalera de caracol que comunica los diferentes cuerpos de la torre hasta el chapitel.

La ventana plateresca del primer piso había sido drásticamente reducida en sus dimensiones interiores ocultando su configuración originaria.

Para ellos se derribó la escalera existente, el falso techo y se eliminaron los revestimientos de yeso y cal. Se reconstruyó la bóveda de crucería utilizando la clave central y varias dovelas originales que aparecieron durante los trabajos de desescombro y se devolvió el ventanal a su estado original. Se construyó una nueva escalera de acceso al coro alto de proyección circular y directriz helicoidal realizada con planchas de acero curvado en frío y peldaños de madera de iroco. Esta nueva escalera se entiende como una escultura exenta dentro del recinto que actúa además como eco de la primitiva escalera de caracol construida en piedra que recorre el resto de la torre.

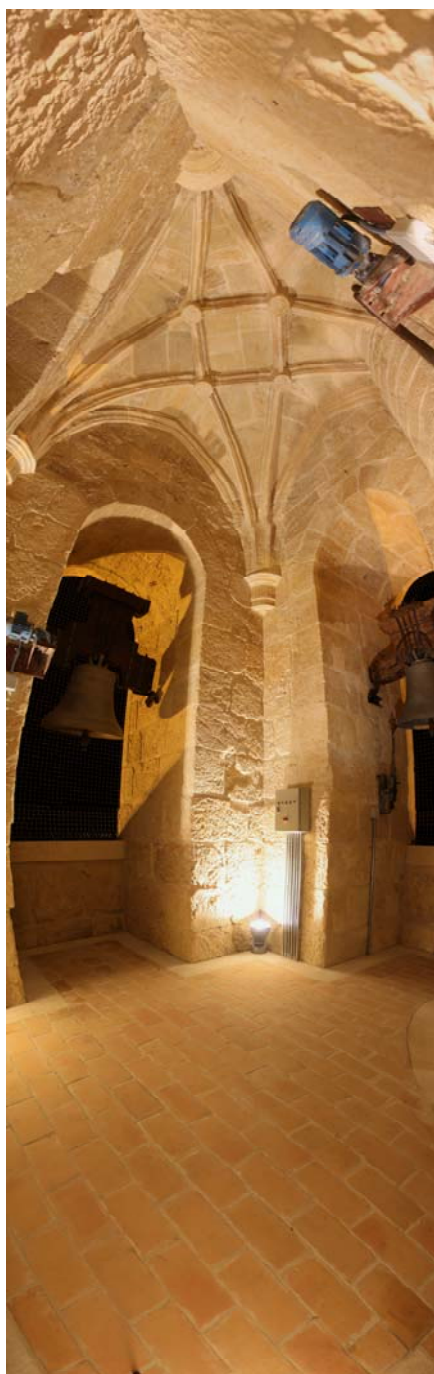
El campanario, al igual que el resto de los espacios interiores de la torre estaba distorsionado espacialmente, con el suelo elevado en torno a un metro por encima de su nivel original. La ausencia de impermeabilización provocaba graves daños a la bóveda inmediatamente inferior lo que unido a la falta de control de acceso de las aves y a la existencia de diversas estructuras auxiliares de madera utilizadas para la elevación de las campanas daban como resultado un aspecto lamentable.

La bóveda de crucería que cubre este espacio es un extraño y bello ejemplo de bóveda de doble nervio sin clave central. Se encontraba en muy mal estado de conservación con grandes pérdidas de volumen por disolución calcárea, debido a la presencia prolongada de humedad en la parte superior del muro.

La recuperación de este espacio supuso devolver la cota del suelo a su nivel original, restaurar los paramentos interiores, reconstruir los antepechos de los huecos de las ventanas, distorsionados por multitud de añadidos sin valor y, sobre todo, la recuperación estructural y formal de la bóveda de crucería.

Por último se trataron y limpiaron las campanas y se colocaron redes que impidieran la entrada de aves.
