INTERIOR DE LA TORRE

# REHABILITACIÓN Y CONSOLIDACIÓN DE LA TORRE

DE LA IGLESIA DE SAN PEDRO  
YUNQUERA DE HENARES  
AÑO 2010

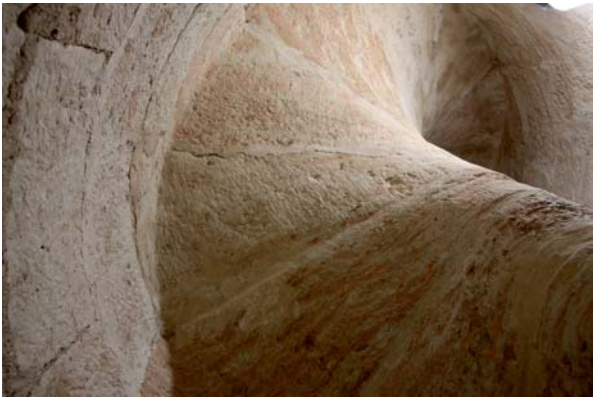
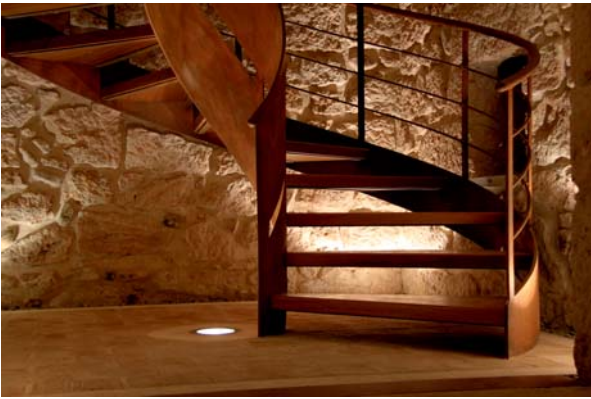
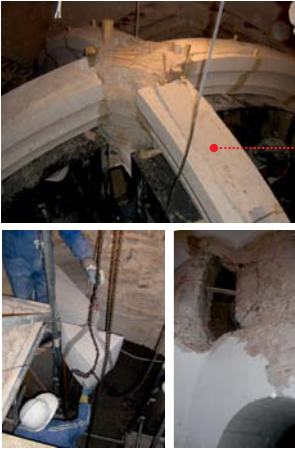
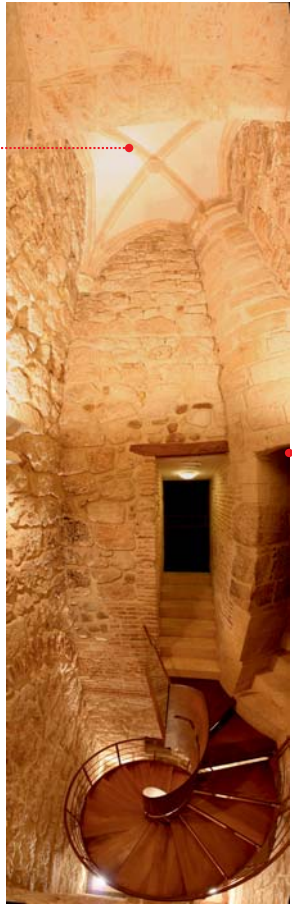
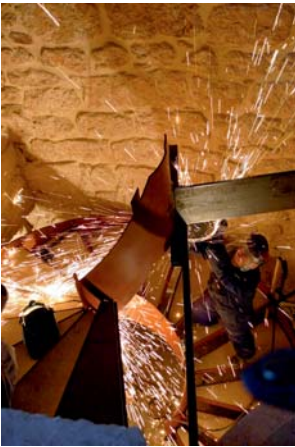
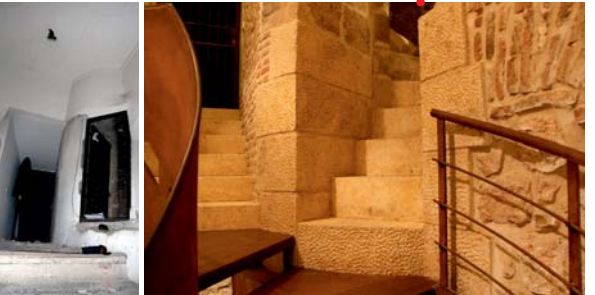
Primer cuerpo

Coro alto

Acceso a escalera y coro alto

Chapitel

Campanario

Escalera helicoidal

Segundo cuerpo

Entrada torre

Antes de la intervención, este tramo estaba completamente revestido de yeso y cal y reducía su altura libre a causa de un falso techo que a su vez ocultaba los arranques de lo que fue una bóveda de crucería simple. Una tosca e impracticable escalera llevaba a la entrada al coro alto y al arranque de la escalera de caracol que comunica los diferentes cuerpos de la torre hasta el chapitel.

La ventana plateresca del primer piso había sido drásticamente reducida en sus dimensiones interiores ocultando su configuración original. Los trabajos de limpieza, consolidación, restauración y reconstrucción realizados en este primer cuerpo contemplaban dos aspectos esenciales: por un lado recuperar un recinto sorprendente por su riqueza espacial y arquitectónica que estaba completamente distorsionado y abandonado por el paso del tiempo y por otro reconstruir un acceso funcional a la parte superior del coro con una escalera de peldaños proporcionados y accesibles. Para ello se derribó la escalera existente, el falso techo y se eliminaron los revestimientos de yeso y cal. Se reconstruyó la bóveda de crucería utilizando en parte piezas originales que aparecieron durante los trabajos de desescombro y se devolvió el ventanal a su estado original. Se construyó una nueva escalera de acceso al coro alto de proyección circular y directriz helicoidal realizada con planchas de acero curvado en frío y peldaños de madera de iroco. Se entiende como una escultura exenta dentro del recinto que actúa además como eco de la primitiva escalera de caracol construida en piedra que recorre el resto de la torre.

Se procedió al desmontaje de ese falso techo y se restauraron la bóveda y los paramentos siguiendo procesos similares a los utilizados en el exterior. Por último se acondicionó esta estancia como sala de exposición de distintos elementos recuperados durante los trabajos.
